# 身近な地質スポット

## 静岡県駿河区大谷おおやがわ／「大谷川放水路」

今回は、静岡市中心街を流れる治水放水路の紹介です。

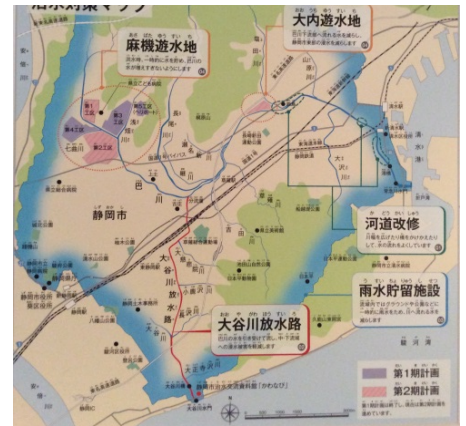
図-2 巴川流域治水対策マップ

このため、巴川流域の浸水被害を軽減すべく、麻機遊水池、大谷川放水路、大内遊水池、河道改修、雨水貯留施設などの治水対策事業が現在も進行中です（図-2）。

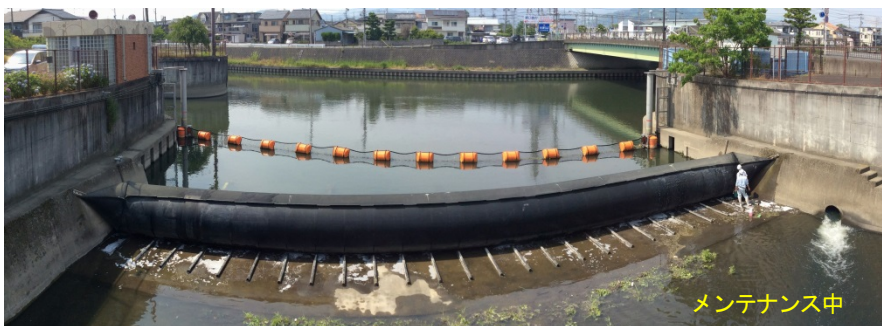
写真-1 古庄分流堰(ゴム堰)

大谷川放水路は、建設計画のさなか、1974年7月に七夕豪雨の被害を受け、同年建設が開始され、1999年、実に25年の歳月をかけ完成しました。分流地点にはゴム堰（ゴム引布製起伏堰／写真-1）が設置され、一定水位を超えると自動でゴムチューブ内の空気が抜け、分流が開始されます。また、河口部には防潮水門（写真-2）が設けられ、海水の遡上を防止しています。
